医政安発 0627 第 2 号  
薬生安発 0627 第 2 号  
令和 4 年 6 月 27 日

#### 医療事故情報収集等事業第 69 回報告書の公表について

## 医療事故情報収集等事業 第 69 回報告書のご案内

## 【2】胸腔ドレーンの大気への開放（医療安全情報No.133）

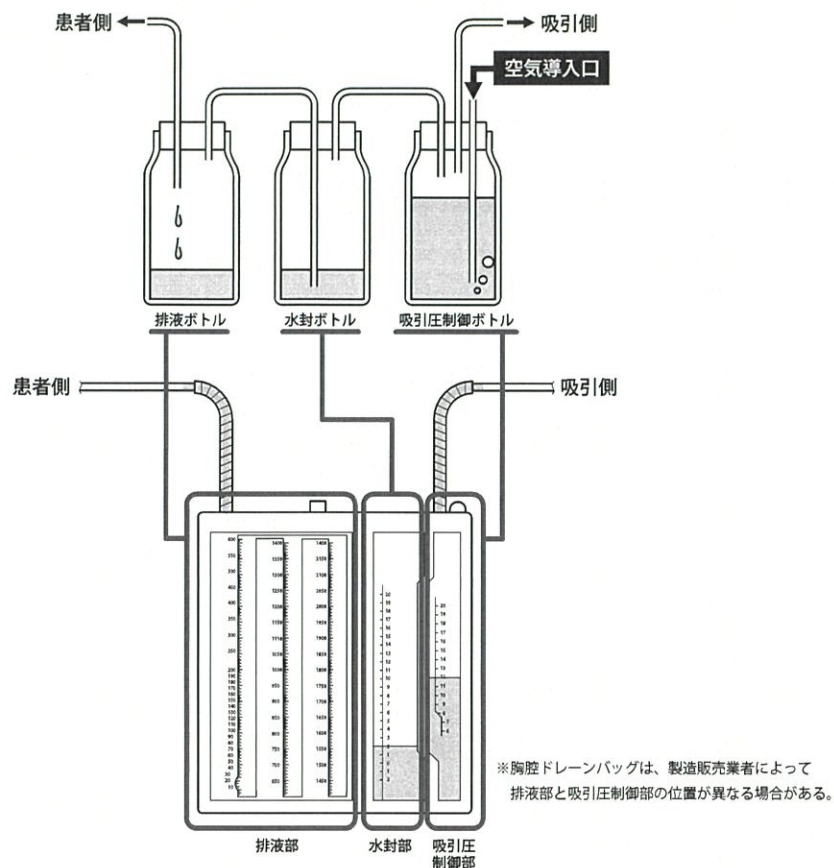
## 〈胸腔ドレーンバッグの仕組み〉

参考のため、第50回報告書の分析テーマに掲載した「胸腔ドレーンバッグの仕組み」のイラストと、医療安全情報No.133のイラストを再掲する。通常、胸腔は密閉状態にあり-5～8cmH<sub>2</sub>Oの陰圧である。胸腔の空気や体液を排出するためには、胸腔内の陰圧を保ちながらドレナージする必要がある。水封式持続吸引法が用いられる。そのため、ドレナージに用いる排液装置は、「排液ボトル」「水封ボトル」「吸引圧制御ボトル」の三連ボトルシステムとなっており、医療機器として製造販売されている胸腔ドレーンバッグはそのシステムを一体化したものである。

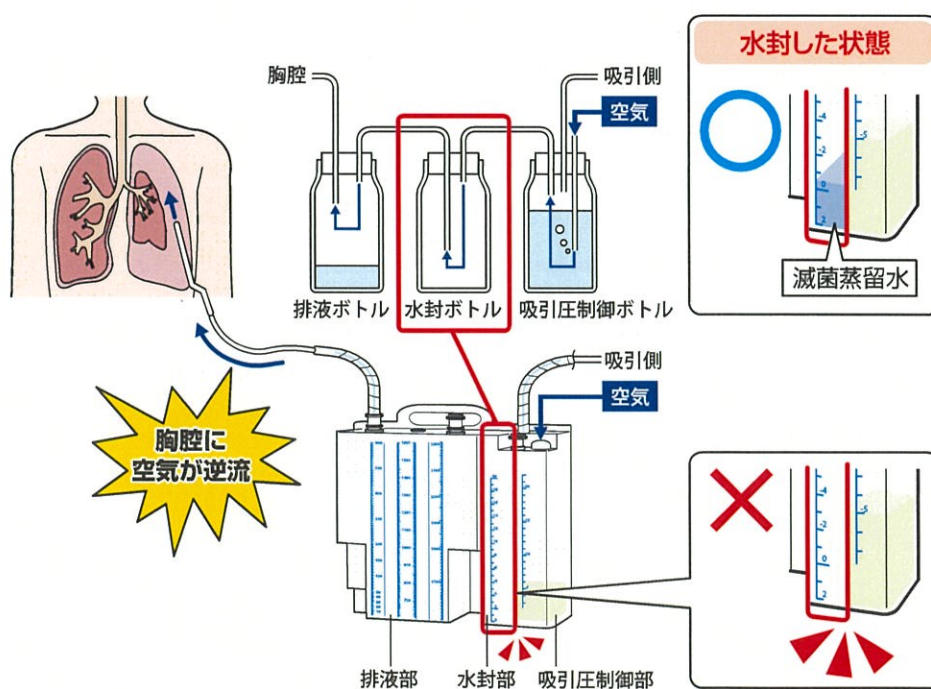
## 〈医療安全情報No.133「胸腔ドレーンの大気への開放」のイラスト〉

**胸腔ドレーンバッグの水封部に滅菌蒸留水を入れないまま接続すると、胸腔の胸腔に空気が逆流し換気が妨げられます。**

水封しなかった要因には、胸腔ドレーンバッグの構造を理解していなかったこと、胸腔ドレーンバッグを取り扱うのが初めてであったことなどが挙げられていた。また、その他の背景には、不慣れた状況の中で、手順書や胸腔ドレーンバッグの添付文書などを確認していなかったなどの報告があった。本事業の第50回報告書の分析テーマ「胸腔ドレーンバッグの管理に関連した事例」<sup>2)</sup>でも取り上げたように、胸腔ドレーンバッグは、胸腔内圧と同じ圧になるように水封部に滅菌蒸留水を入れることで、胸腔と大気を遮断する仕組みになっている。胸腔ドレーンバッグを水封しないまま使用すると、胸腔が大気に開放され、空気が胸腔内に流入して気胸を発症する危険性がある。安全に胸腔ドレーナージを行うためには、胸腔の解剖生理や、胸腔ドレーンバッグの仕組みを理解することが重要である。そのうえで、胸腔ドレーンの挿入や胸腔ドレーンバッグの交換の際は、胸腔ドレーンバッグを正しく準備する必要がある。医療機関によっては、胸腔ドレーンバッグを病棟に払い出す際は、滅菌蒸留水を一緒にセットにして水封忘れを防止するような工夫を実施している施設もある。本報告書で取り上げた事例を院内で共有し、水封忘れを防止する対策を決めておくことが重要である。また、要因に看護師が初めて胸腔ドレーンバッグを取り扱ったと記載された事例が報告されていることから、周囲に初めて扱うことを伝えることや、リーダー看護師は初めてではないかを確認するなど、看護師の業務の経験状況を把握し、必要に応じてフォローする体制が求められる。さらに、胸腔ドレーンバッグを製造販売しているメーカーにおいては、水封部に滅菌蒸留水を入れる必要があることをバッグ自体に注意喚起するなどの工夫がされることが望まれる。

| <ul style="list-style-type: none"> <li>・胸腔ドレーンバッグを準備する際は、医師・看護師の2名以上で行う。</li> <li>・胸腔ドレーンの挿入時や胸腔ドレーンバッグの交換時は、医師・看護師でバッグの圧調整部と水封部に注水したことを確認する。</li> <li>・処置の前後に医師と看護師でタイムアウトを行い、胸腔ドレーンバッグの吸引圧条件や設定状況、水封部に滅菌蒸留水が入っていることを確認する。</li> </ul> |
